# Magnetventil MEBH-5/3E-D-3-ZSR-C - Festo 184511

Artikel-Nr. FES-184511

Hersteller Festo

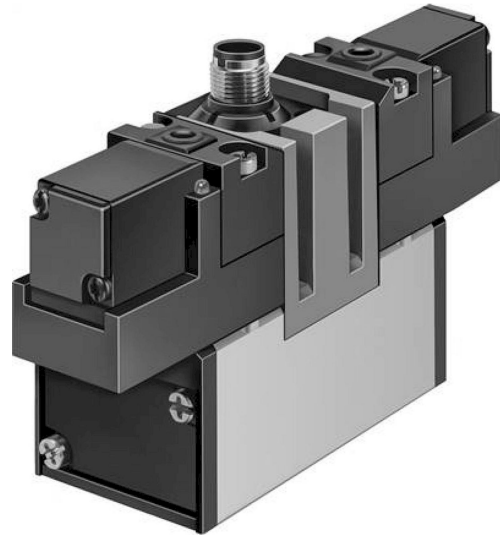
Ventil von Festo zur schnellen, zuverlässigen Steuerung von Richtung und Durchfluss der Druckluft.

## BESCHREIBUNG

Ventil von Festo zur schnellen, zuverlässigen Steuerung von Richtung und Durchfluss der Druckluft. Die wichtigsten technischen Daten dieses Original-Festo-Artikels sind nachfolgend aufgeführt.
